# TECNOLOGIA DE ARGAMASSAS

Tópico da Disciplina TC 034 – Materiais III

Universidade Federal do Paraná - UFPR

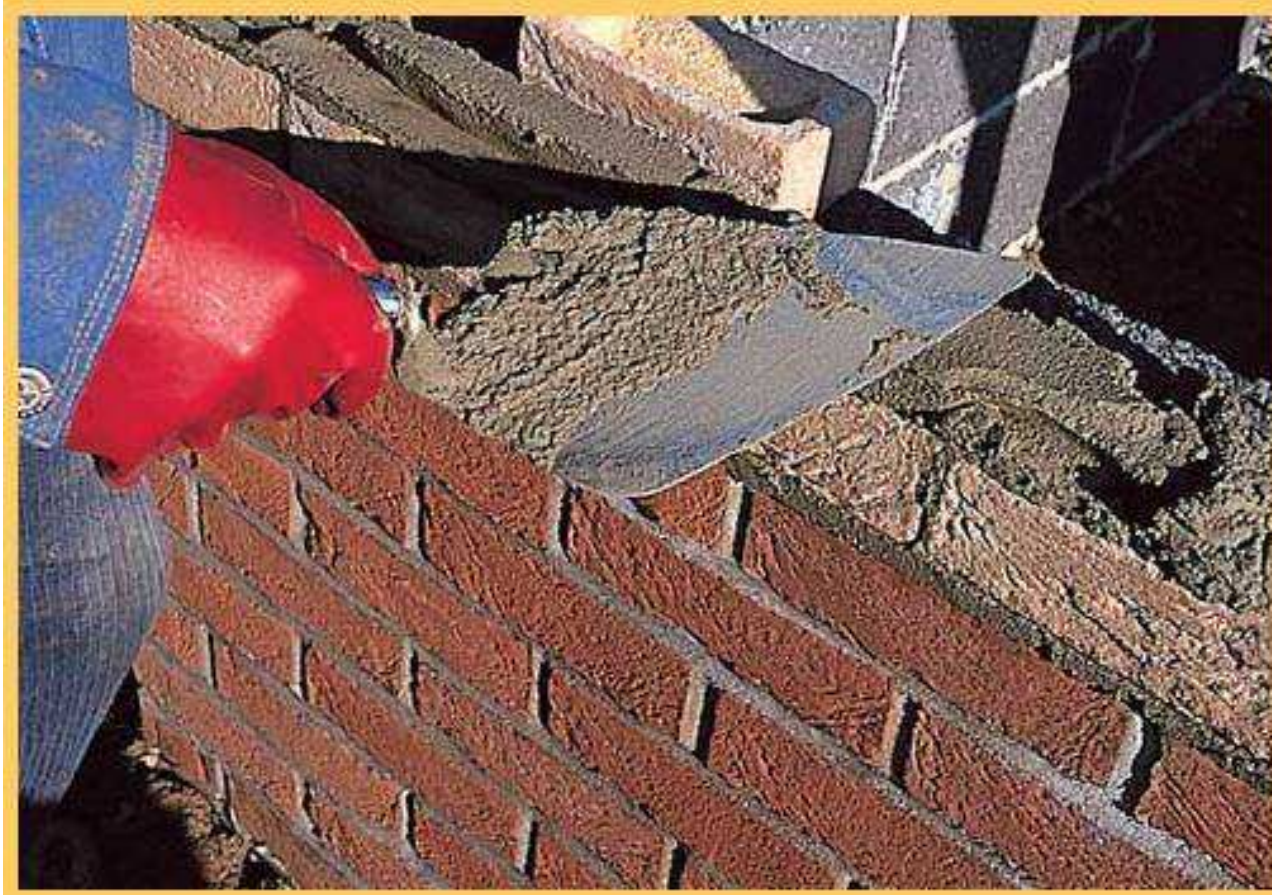
# Argamassa de assentamento

Parede de alvenaria de bloco cerâmico

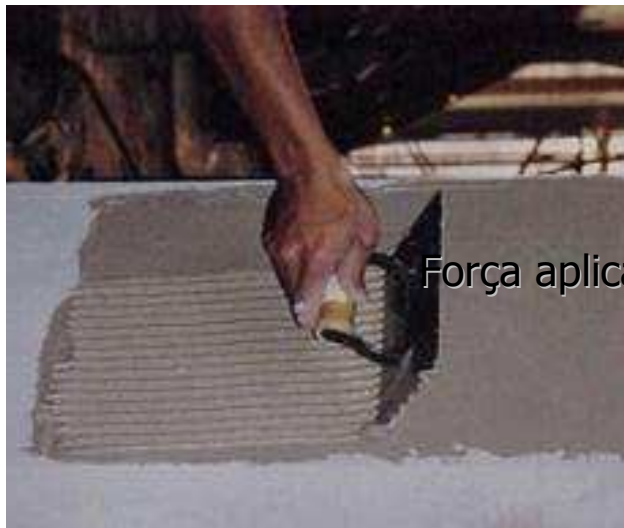
# Argamassa Colante

Força aplicada

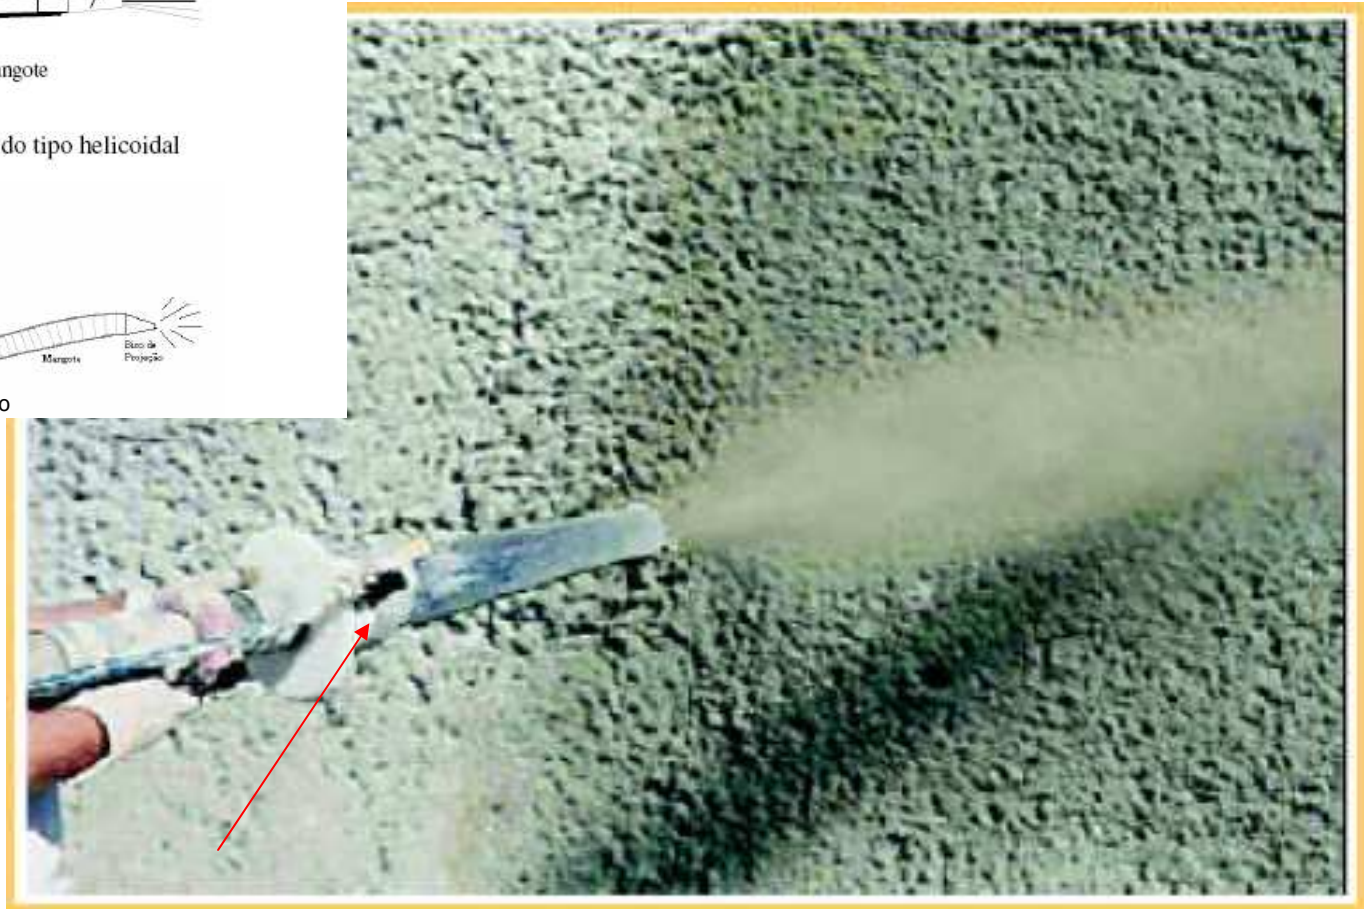
Equipamento de projeção => influência da Energia de Lançamento

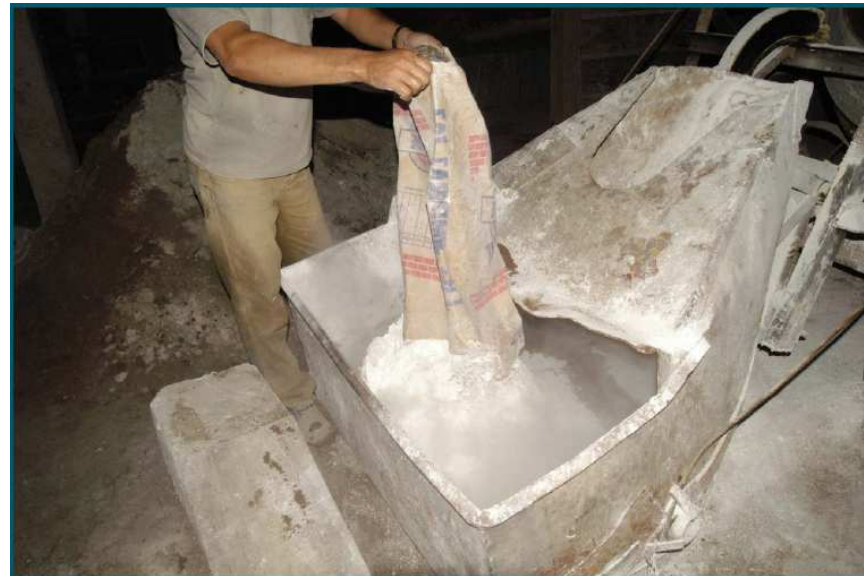
Extinção da cal virgem

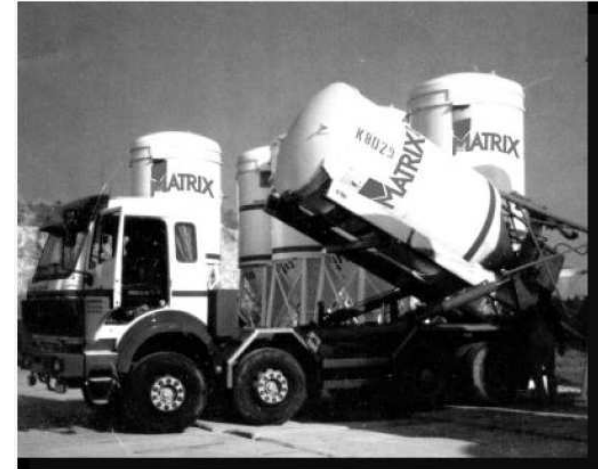
Central de argamassa

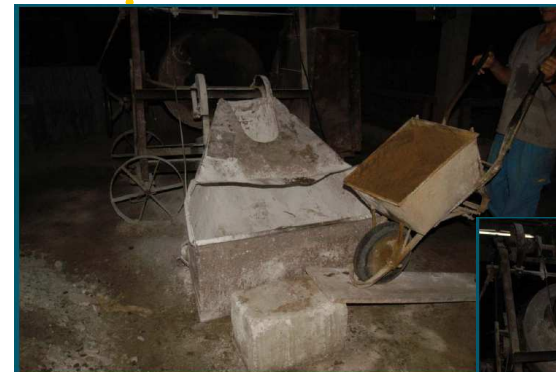
Argamassa de cal

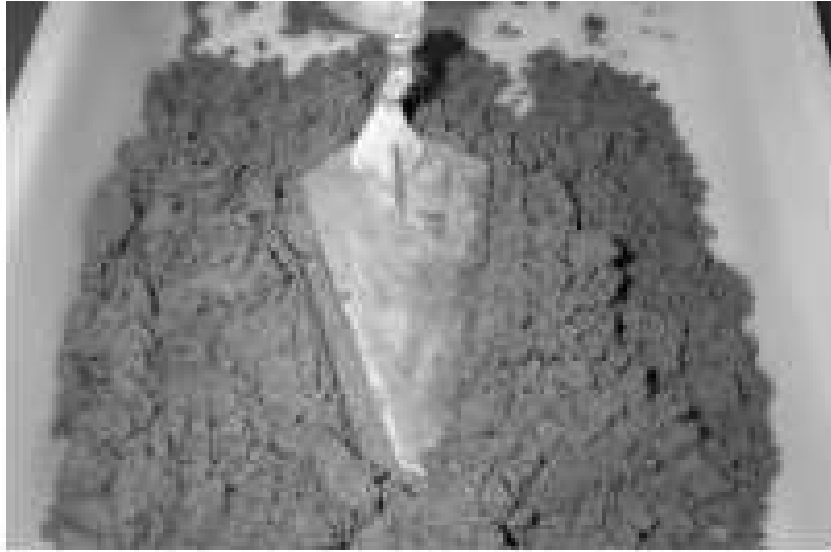
## Efeito do Aditivo Incorporador de ar

Sem aditivo  
Incorporador de ar

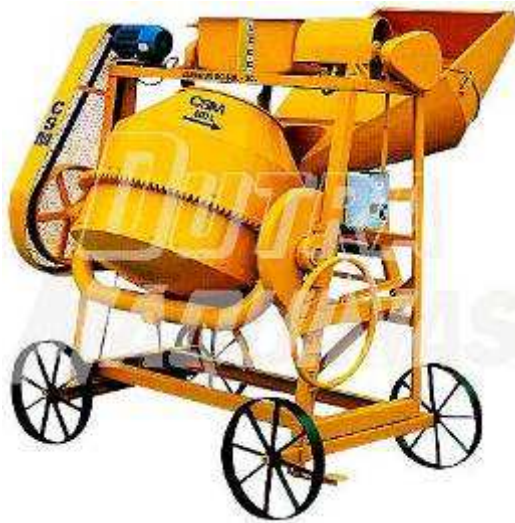
Betoneira

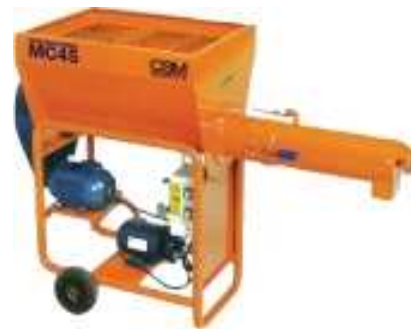
Argamassadeira

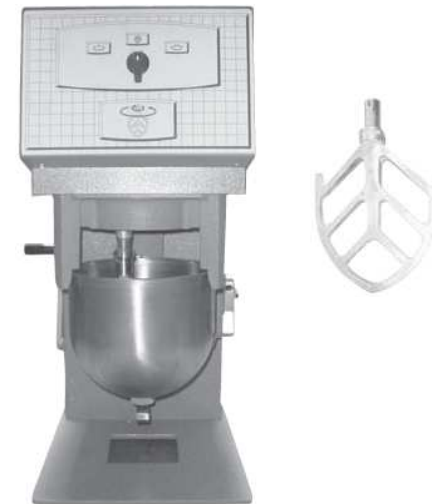
Misturador / laboratório

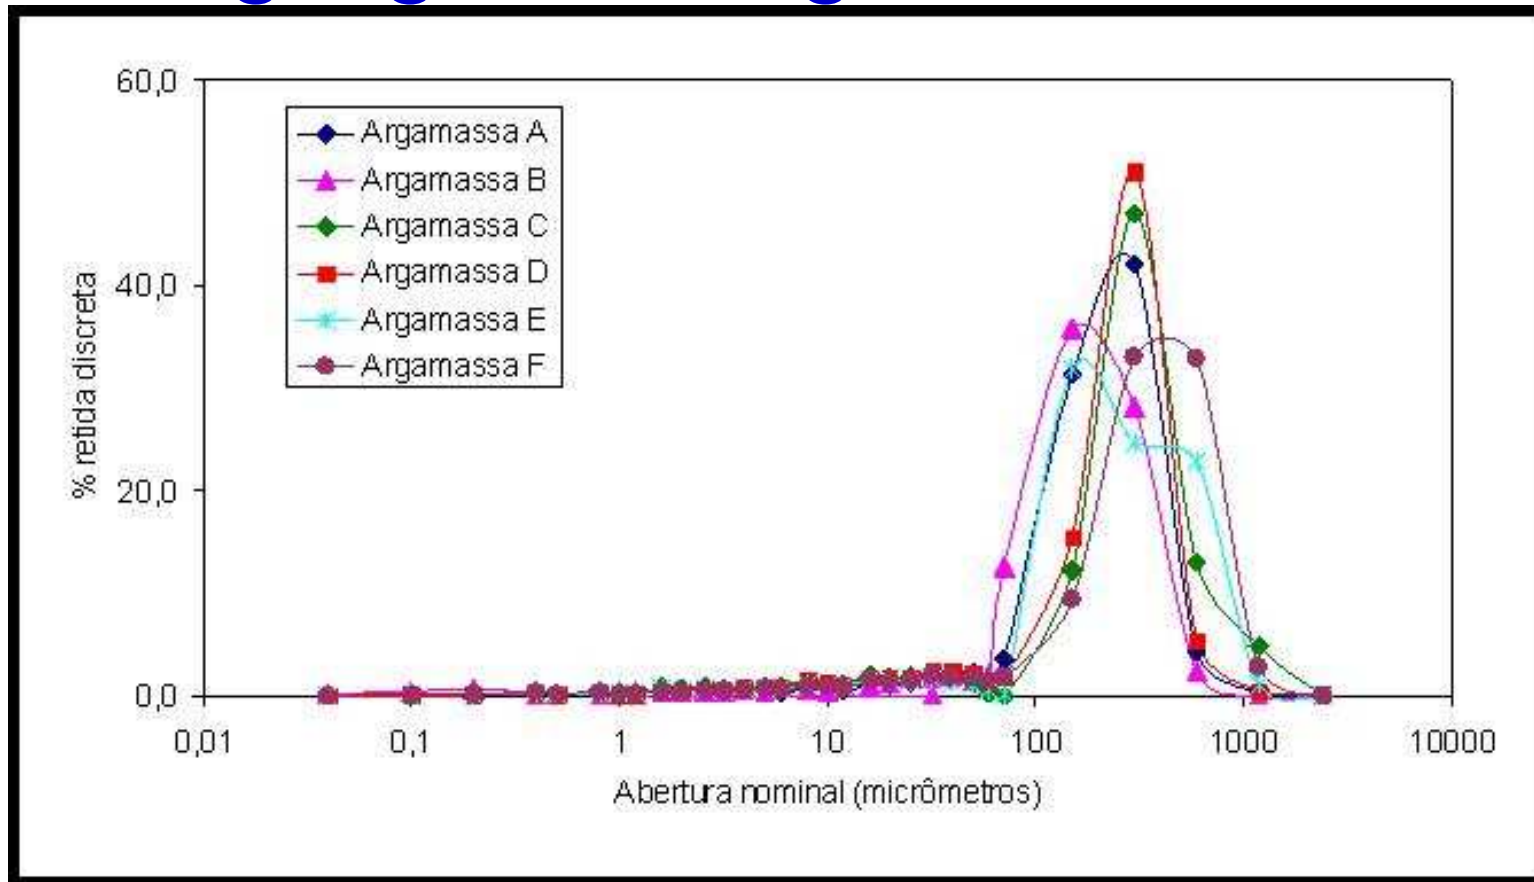
Ex: Curva Granulométrica de ARGAMASSAS COLANTES  
(Tese de Doutorado: Prof. Marienne Costa; jan/2006 - USP)

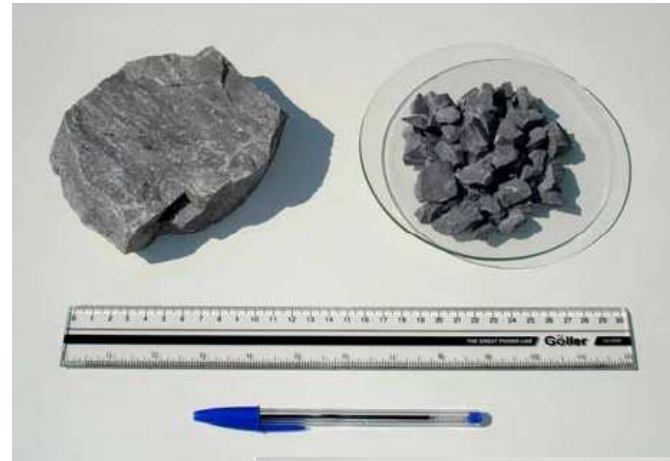
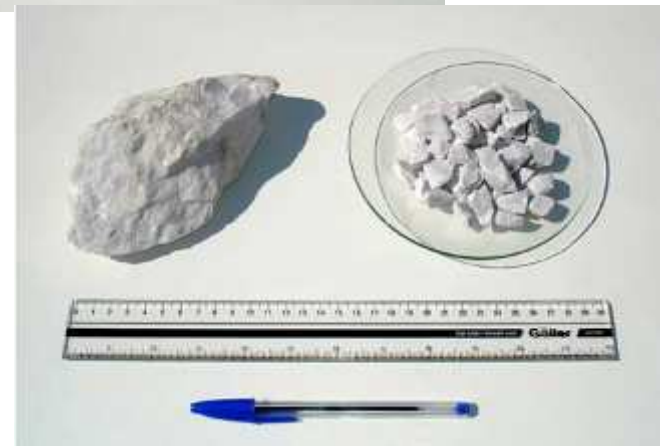
Agregado NATURAL X ARTIFICIAL => COMPORTAMENTO DISTINTO

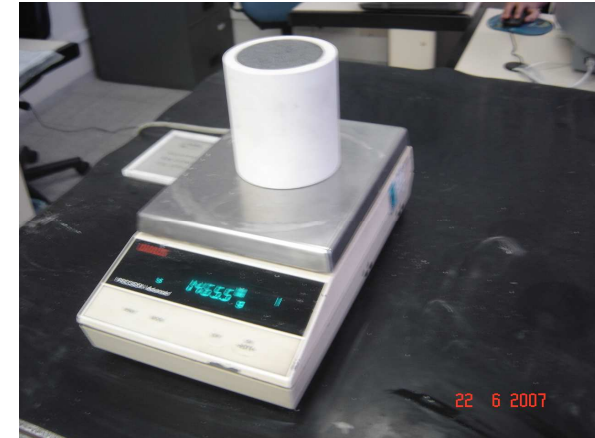
## Aparente ( $\rho_a$ )

- volume total do recipiente
- inclui vazio entre grãos
- influenciada pelo adensamento

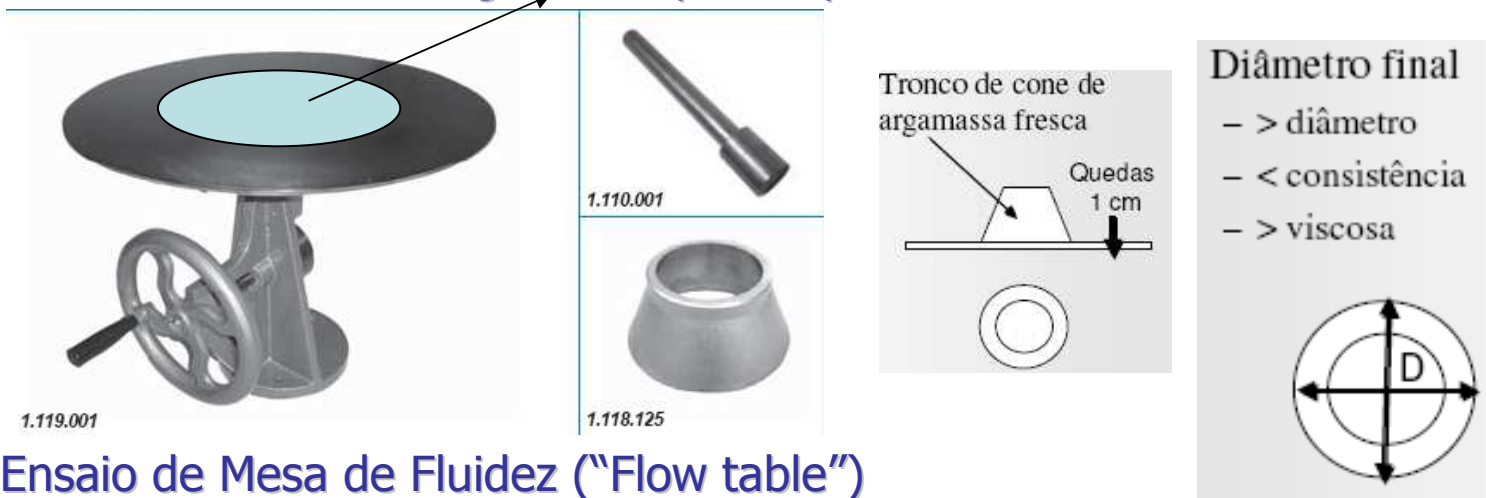
Ensaio de Mesa de Fluidez ("Flow table")

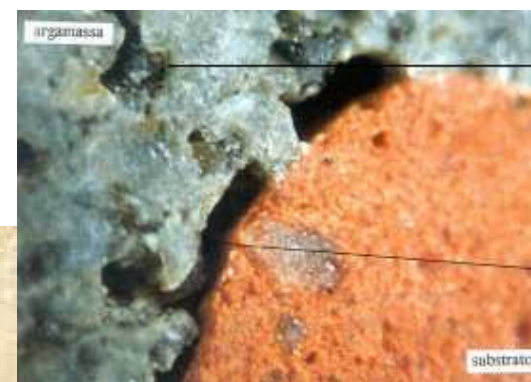
## Deficiente extensão de aderência

Argamassa de cimento e areia (1:3), aplicada sobre substrato cerâmico tipo I **seco** – retenção de água papel filtro = 90%; funil de Buchner 35%.

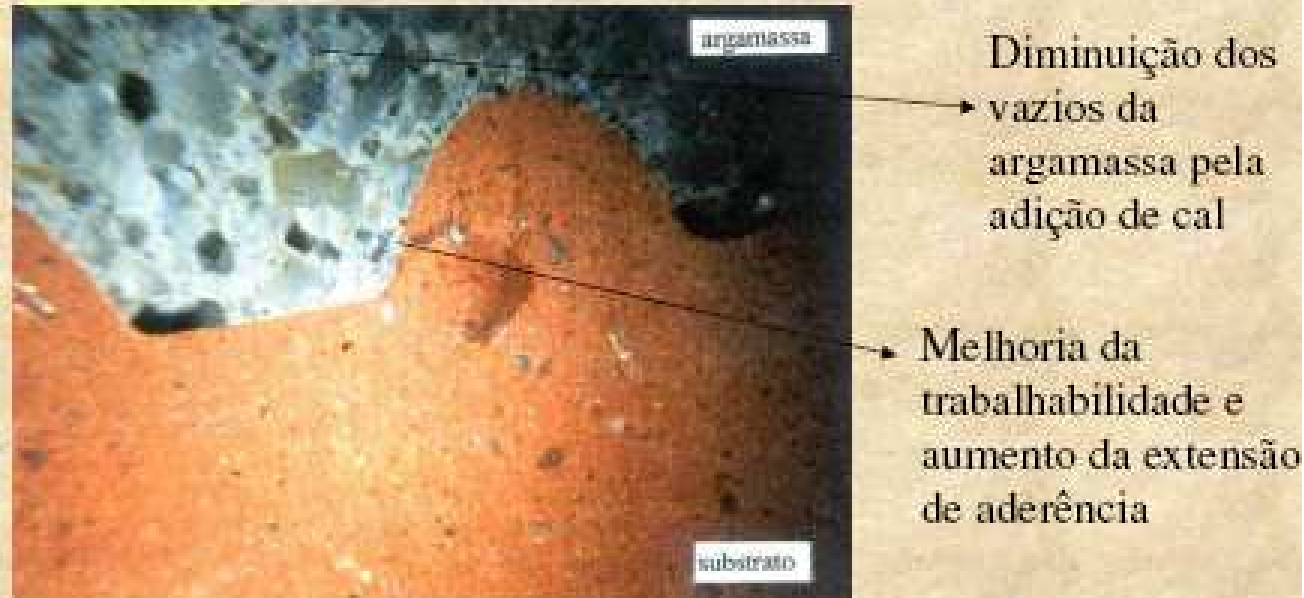
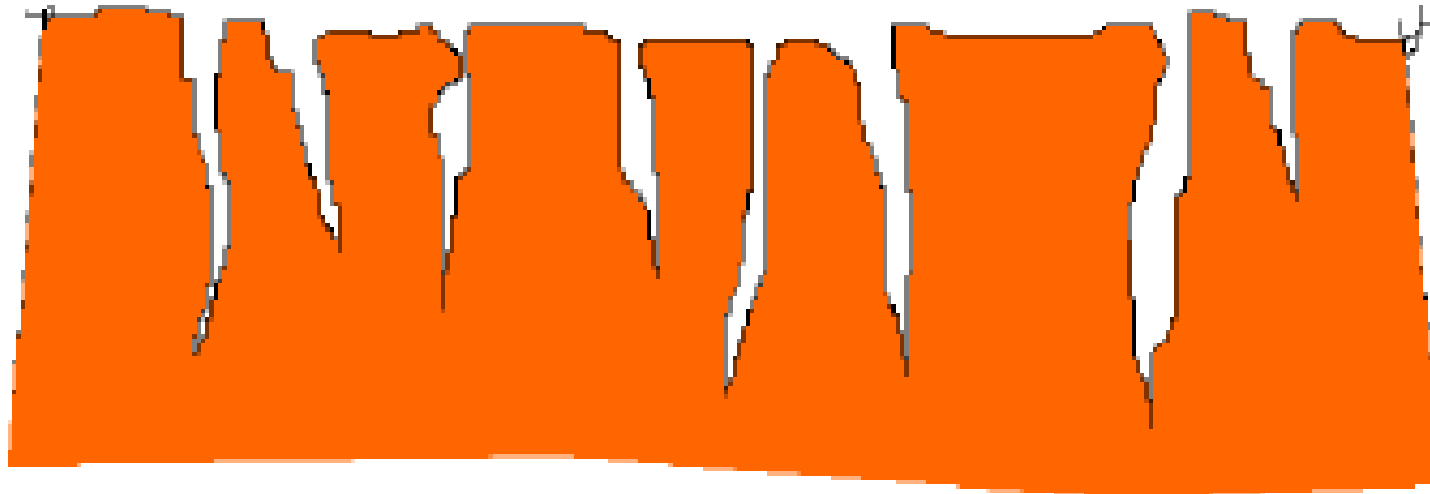
## Melhora na extensão de aderência

Argamassa de cimento:cal:areia (1:1/4:3), aplicada sobre substrato cerâmico tipo II **seco** – retenção de água papel filtro = 92%; funil de Buchner 66%.

Imagem obtida de lupa estereoscópica com ampliação de 20 vezes – (fonte CARASEK, Helena, 1996).

## EXTENSÃO DE ADERÊNCIA!

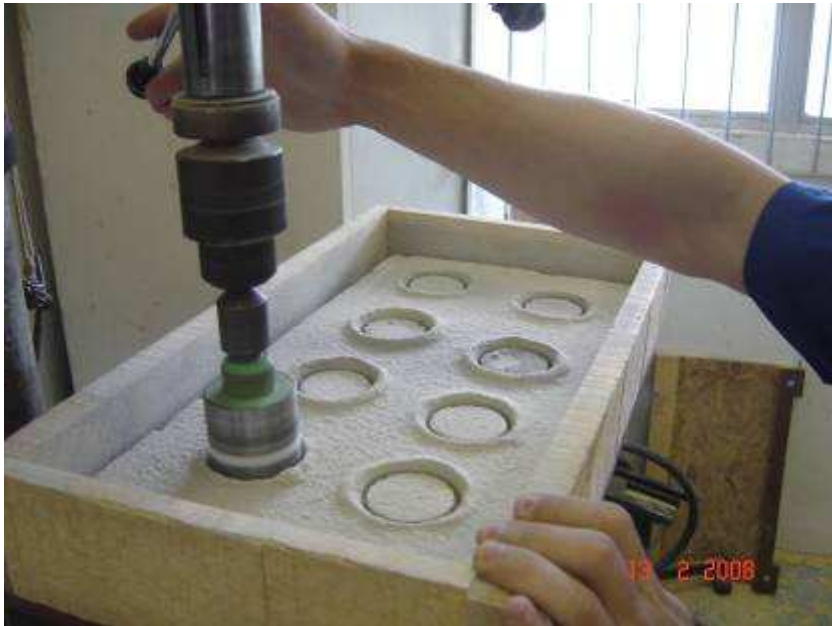
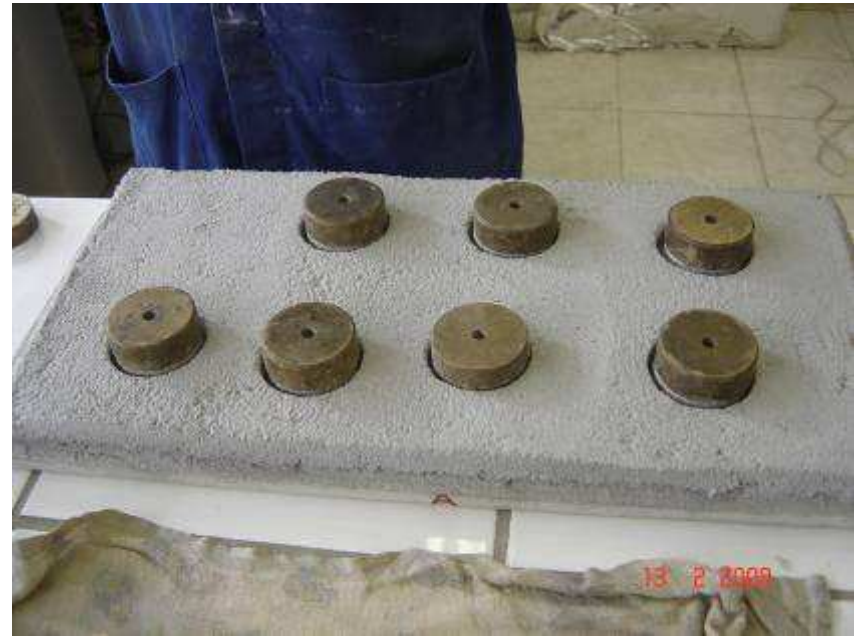
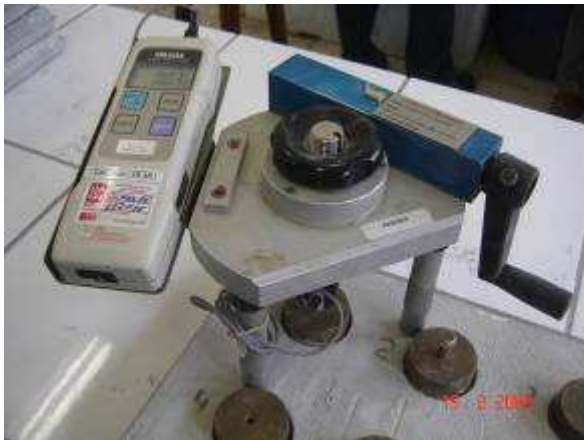
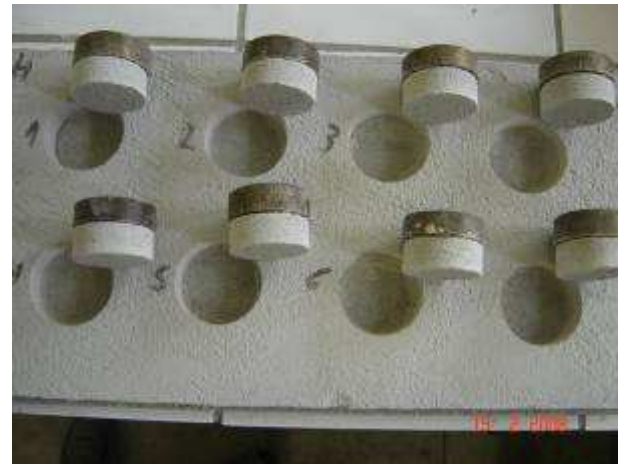
# Aderência (ensaio laboratorial):

NBR 15258 – Determinação da resistência potencial de aderência à tração

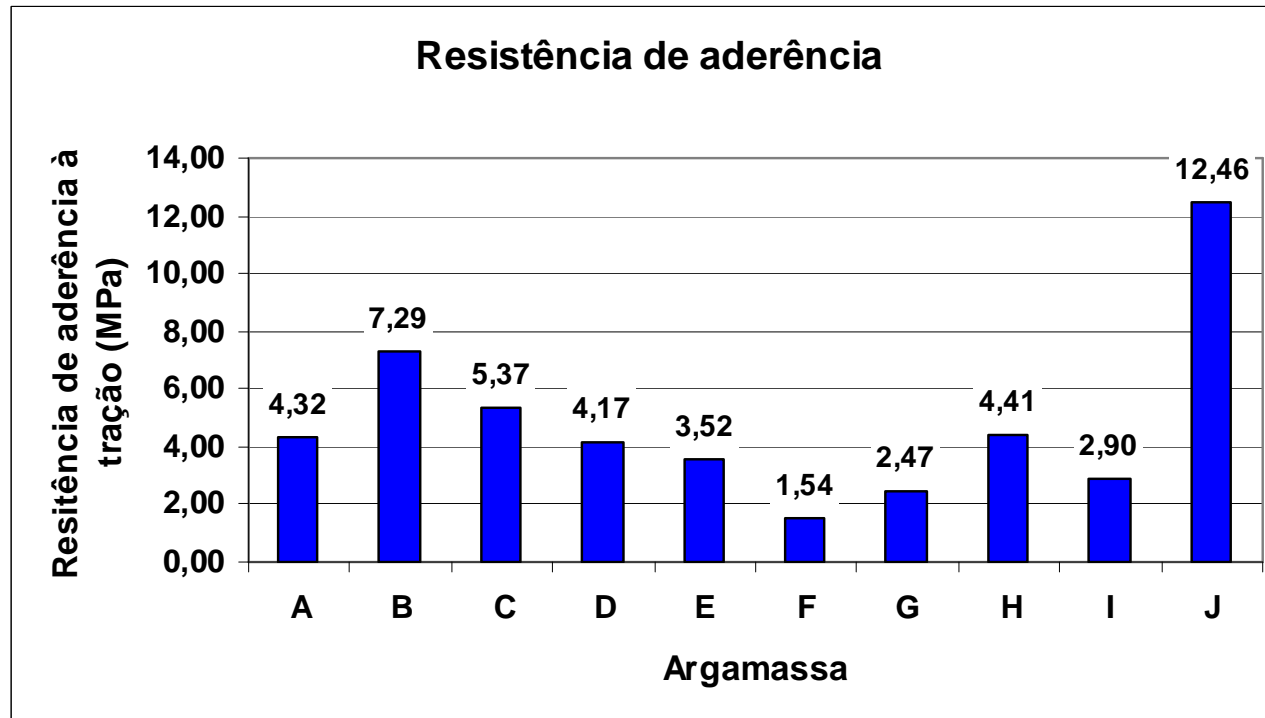
**Resultados de Argamassas de revestimento industrializadas  
(pesquisa em andamento)**

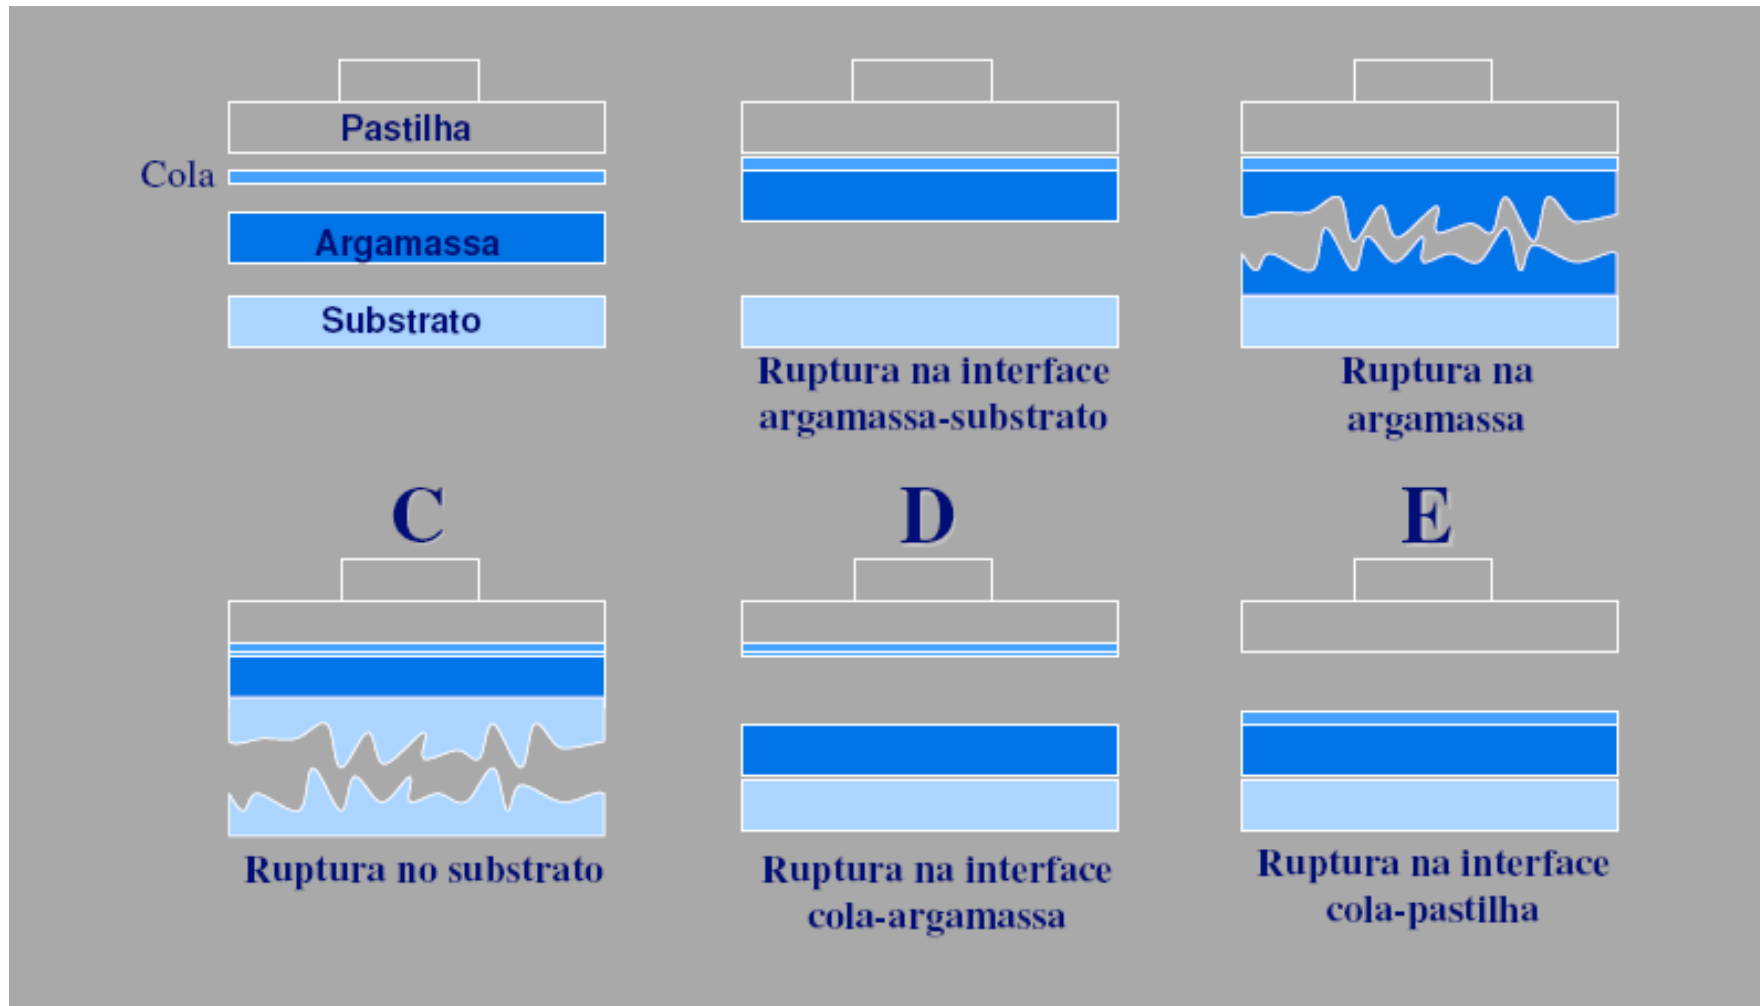
# Aderência (tipos de rupturas no ensaio:

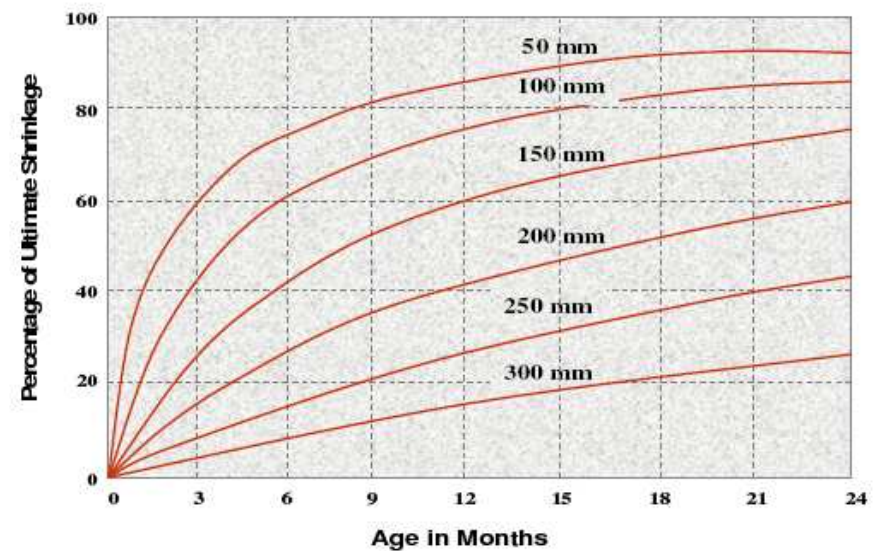
## Retração de secagem

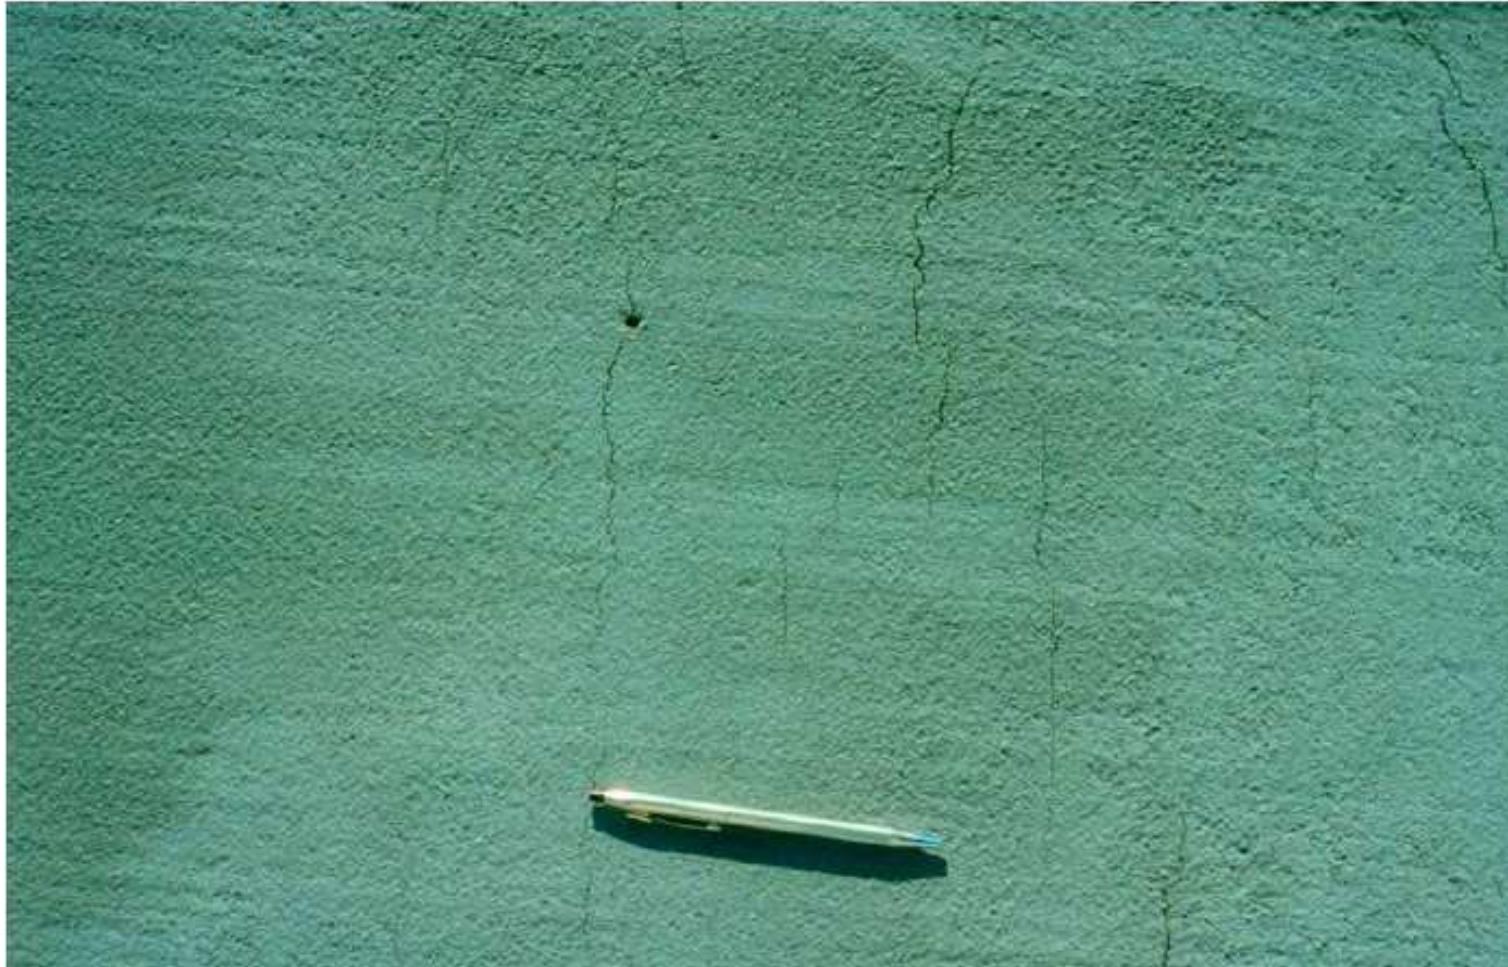
- A retração plástica é característica de concreto e argamassa frescos, causado pela tensão capilar da água nos poros do concreto.
- Ocorrem nas primeiras horas depois da mistura do concreto, pouco depois do desaparecimento do brilho da pasta úmida.
- Sua causa ocorre quando a perda d'água por evaporação superficial supera a quantidade de água de exudação, ativando forças capilares na água dos poros.

## Fissuras de Retração Plástica:

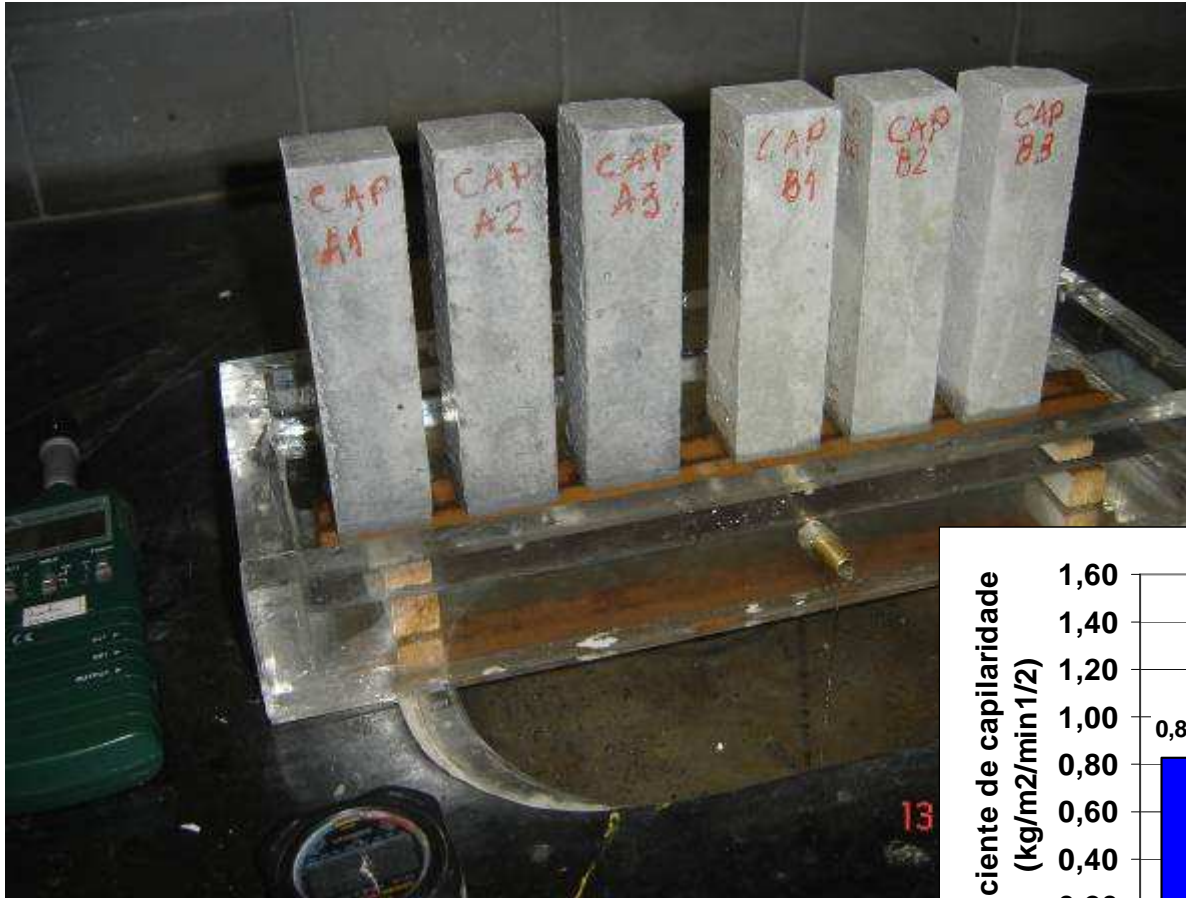
# Permeabilidade / Capilaridade :

Corpo de prova PRISMÁTICO - 4x4x16 cm

Resultados de Argamassas de revestimento industrializadas

NBR 15259 – Determinação da absorção de água por capilaridade e do coeficiente  
de capilaridade

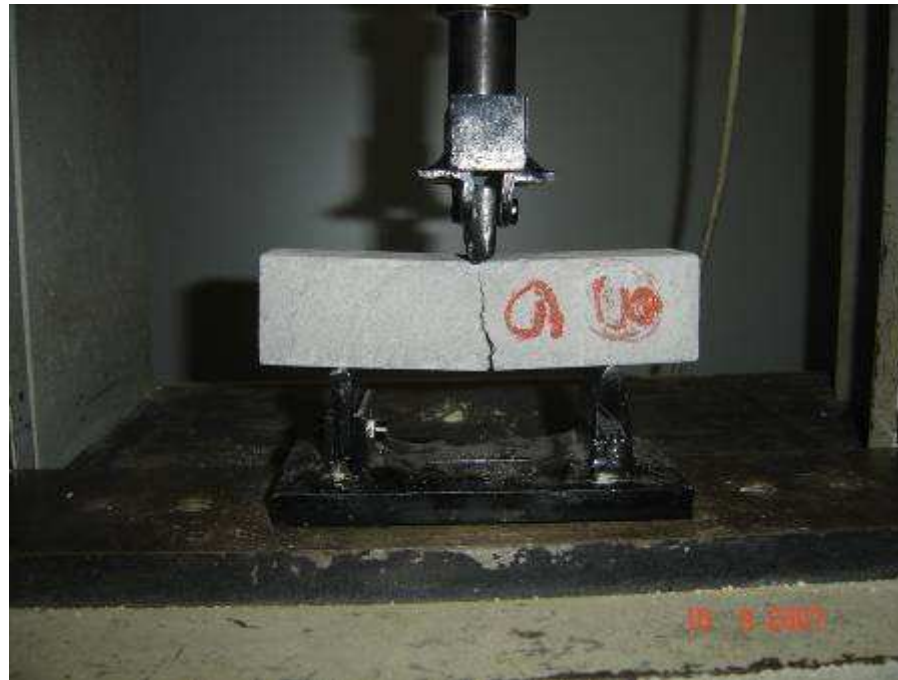
# Resistência a tração na flexão:

Corpo de prova PRISMÁTICO - 4x4x16 cm

NBR 13279 – Determinação da resistência à tração na flexão e à compressão

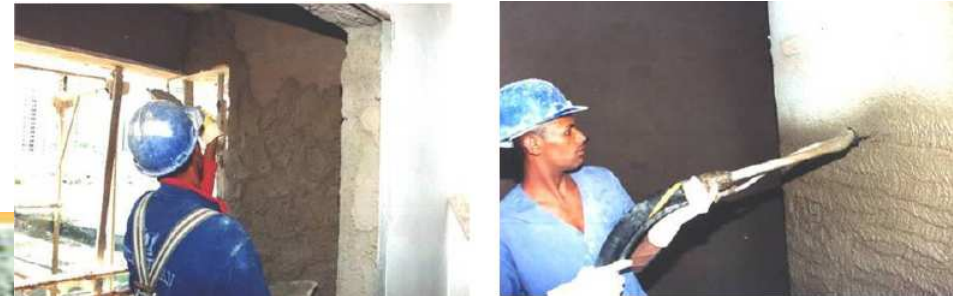
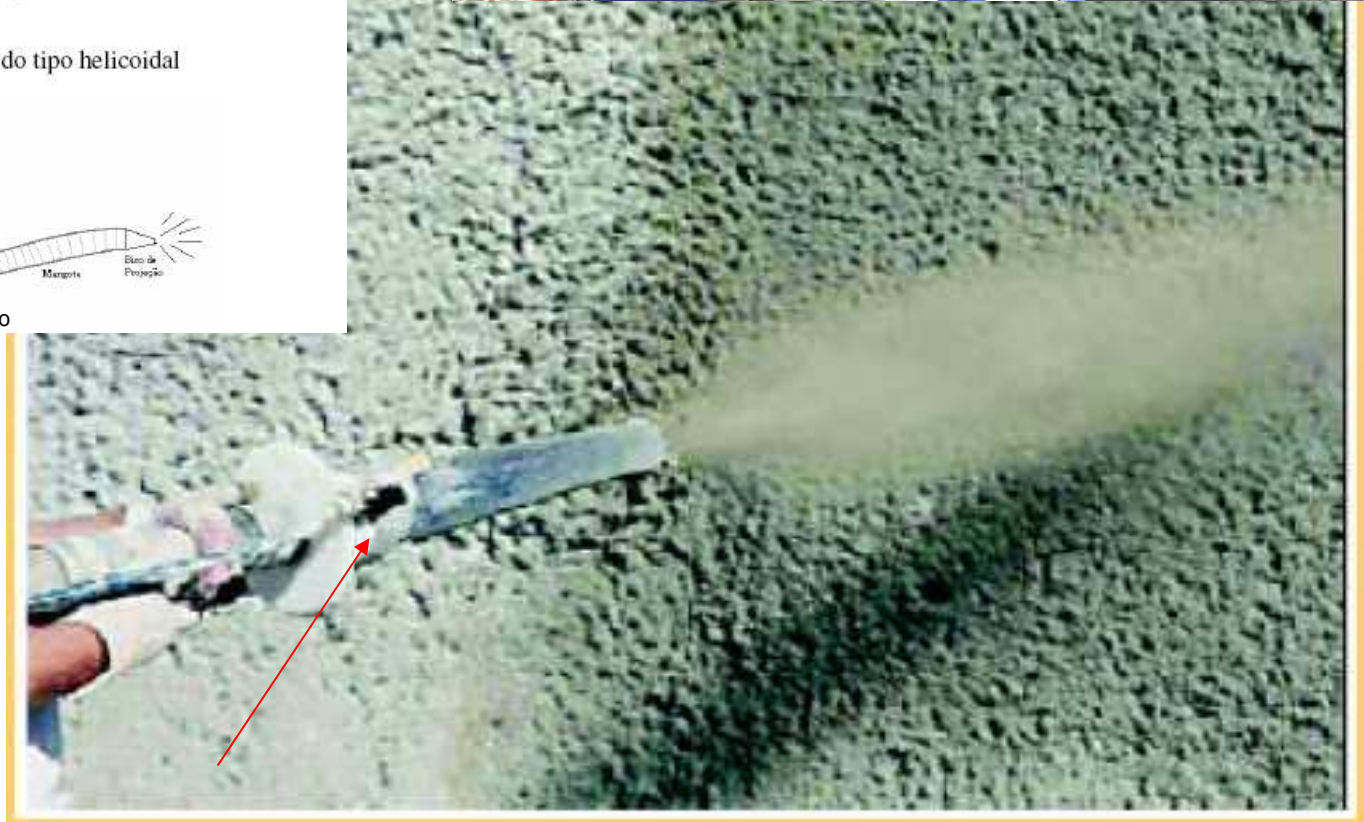
Figura 7.1 – Esquema de bomba do tipo helicoidal

Esquema de bomba do tipo pistão

Equipamento de projeção => influencia a Energia de Lançamento

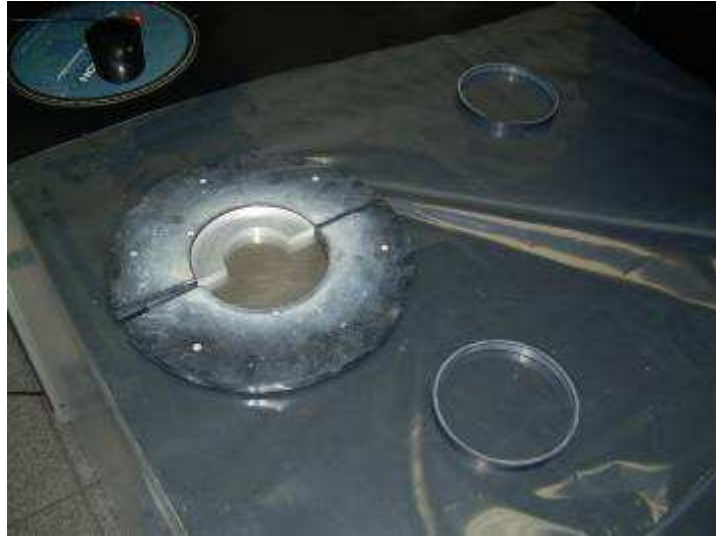
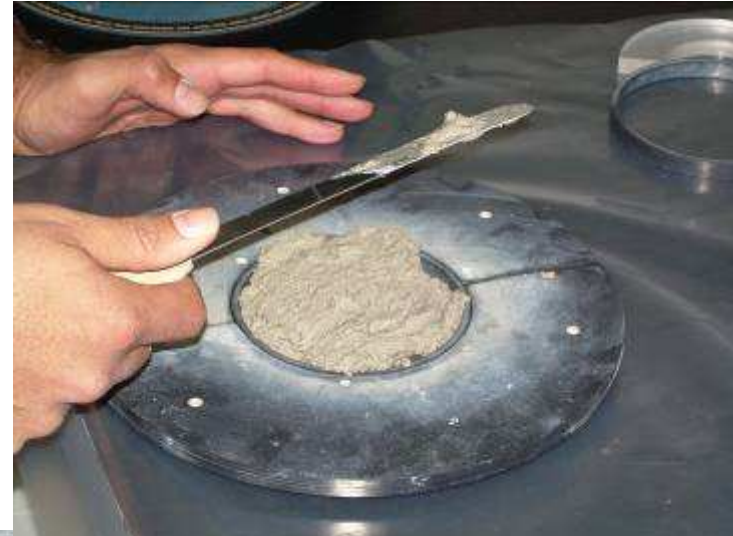
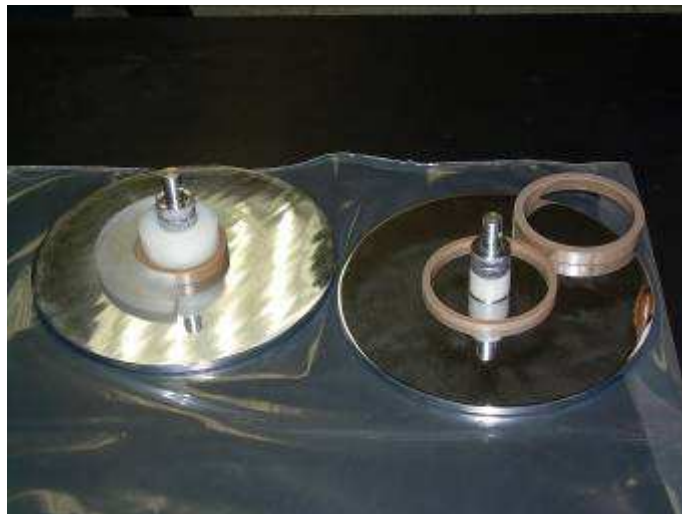
# Ensaio Reológico "SQUEEZE FLOW"

Moldes

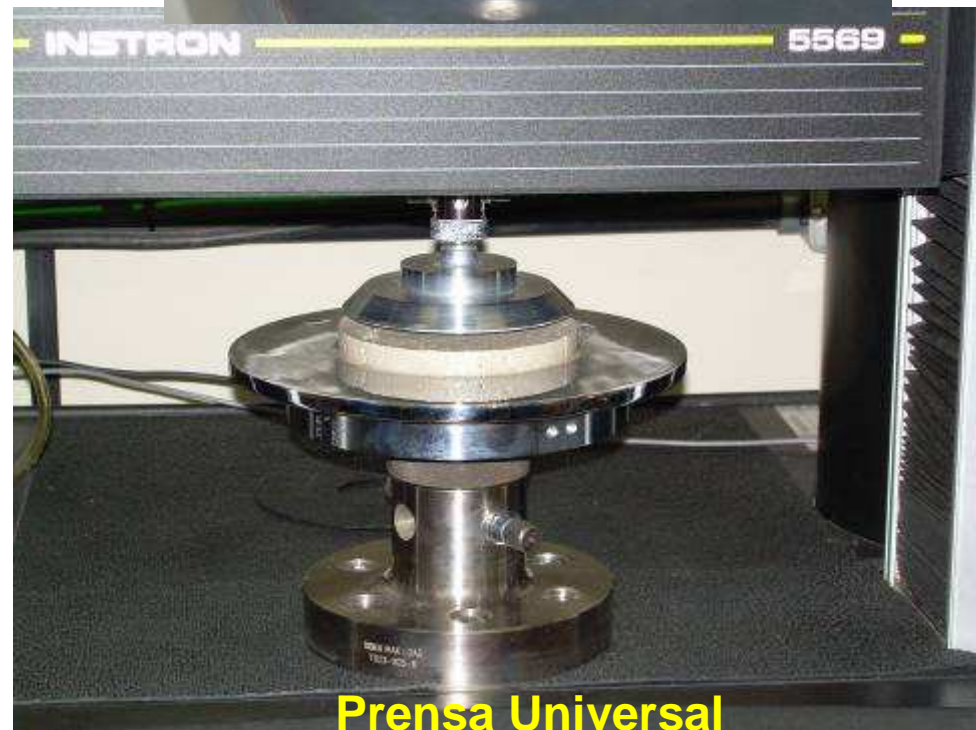
Outras configurações de ensaio

Prensa Universal

- Compressão da amostra cilíndrica entre 2 placas paralelas;
- Controle por deslocamento ou carga.

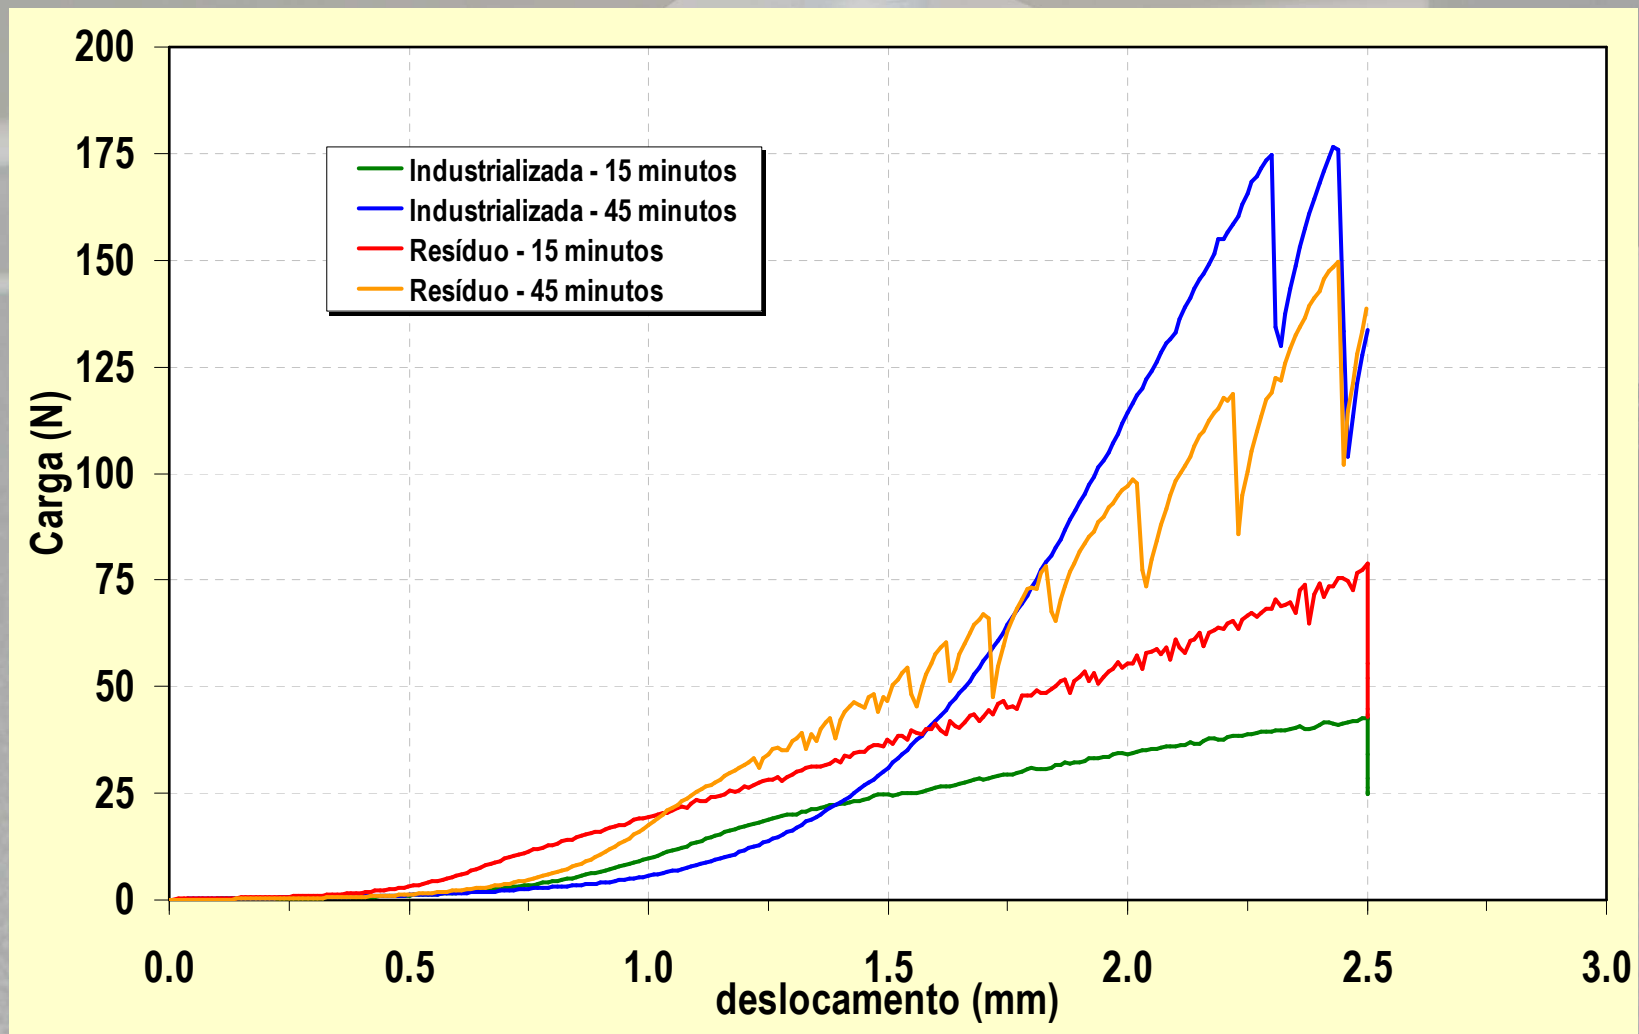
# Resultados de Pesquisa (argamassa de revestimento)

- Método simples preciso, versátil e de fácil implementação;
- Submete as argamassas a solicitações próximas das reais;
- Reflete a percepção do pedreiro durante aplicação;
- Permite avaliação da influência de variáveis intrínsecas e extrínsecas;
- Determinação de parâmetros reológicos.
