# TECNOLOGIA DE ARGAMASSAS

Tópico da Disciplina TC 034 – Materiais III

Universidade Federal do Paraná - UFPR

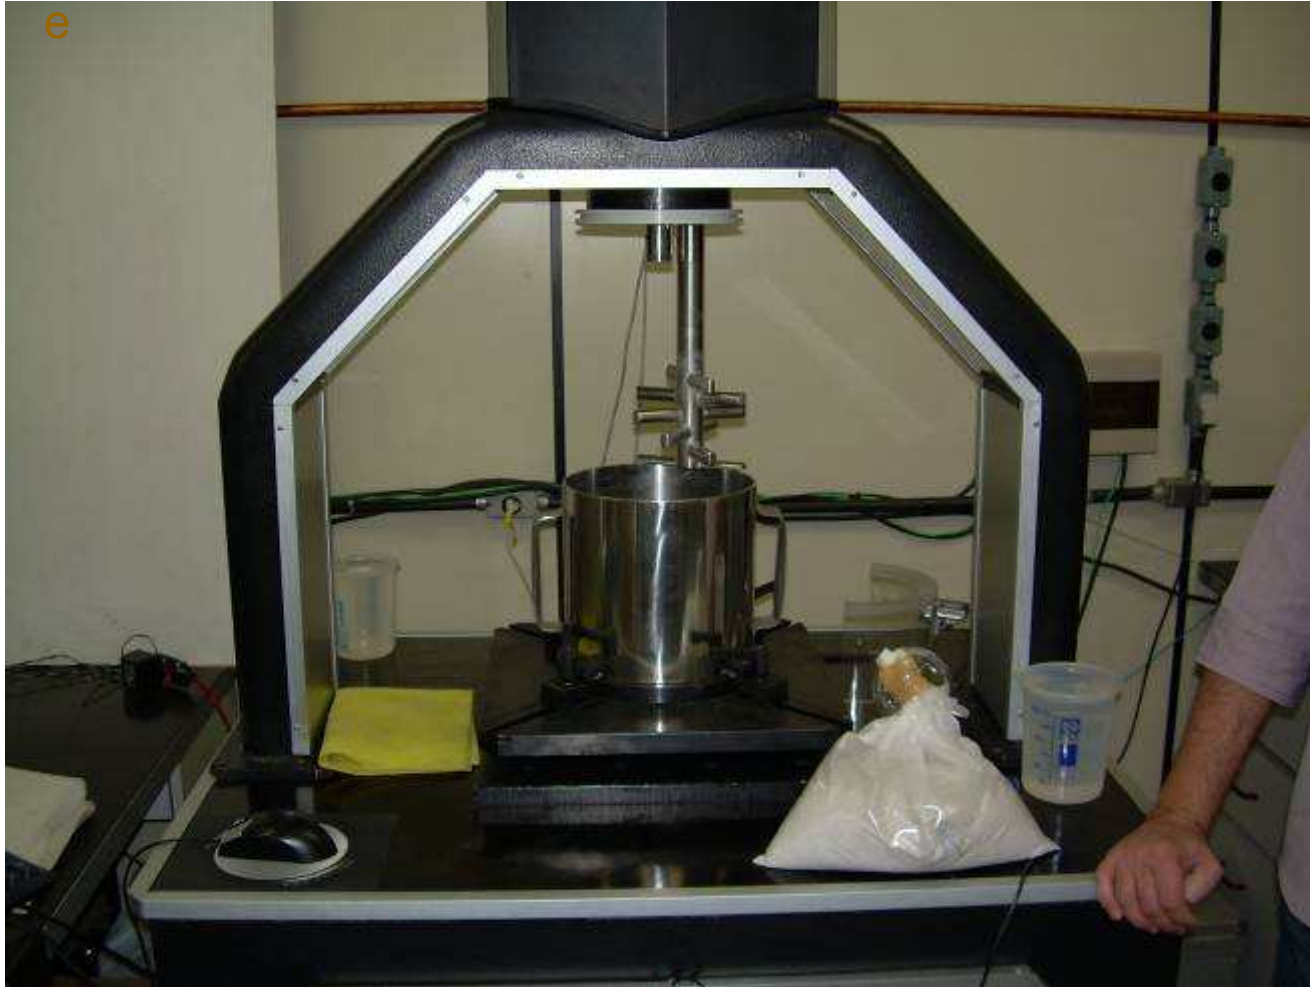
# REÔMETRO

Controle do comportamento reológico durante a Mistura  
*Equipamento do Laboratório de Materiais da EPUSP*

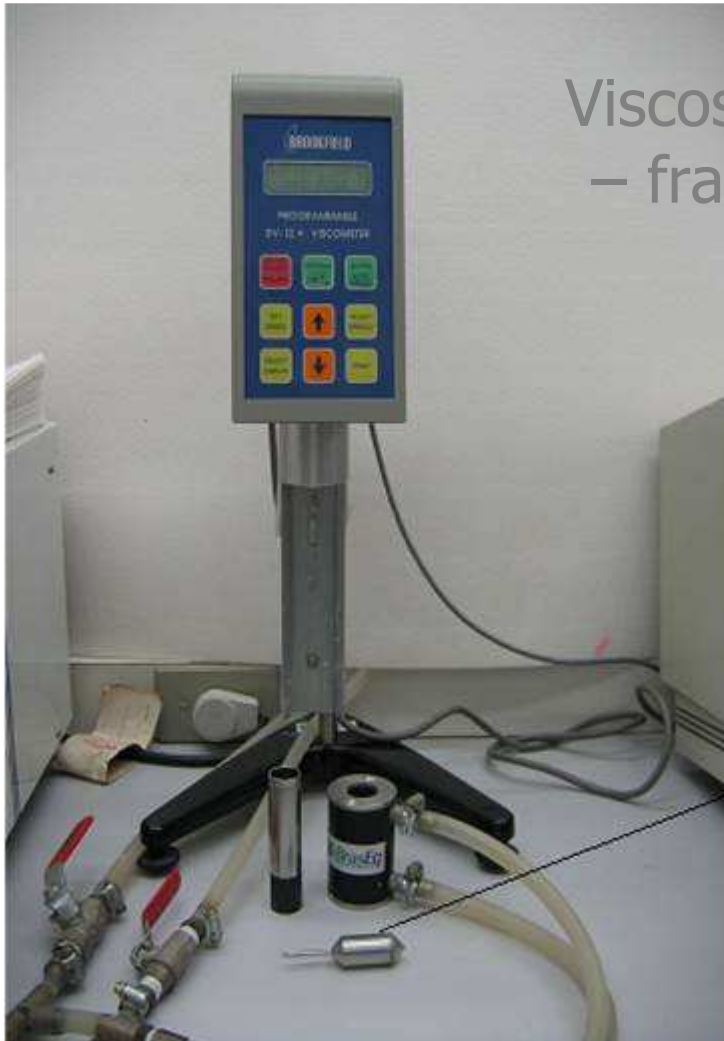
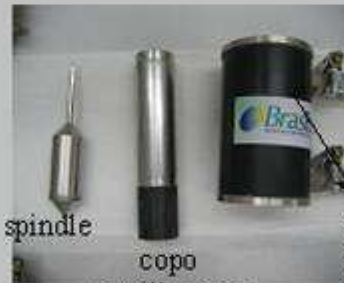
# Viscosímetro de Brookfield – fração passante # 200

## Reometria em Pastas

Detalhe dos acessórios

spindle

copo  
metálico que  
suporta o spindle

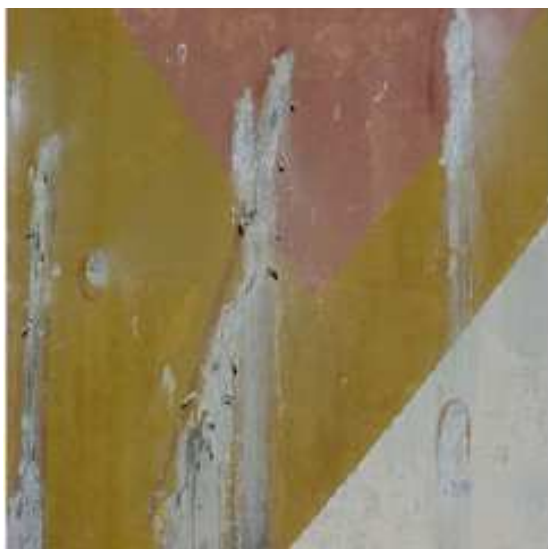
## Eflorescência

Manchas de umidade, pó branco acumulado sobre a superfície.

■ **Causas prováveis:** umidade constante ou infiltração, sais solúveis presentes no componente da alvenaria, sais solúveis presentes na água de amassamento, cal não carbonatada.

■ **Reparo:** eliminação da infiltração de umidade, secagem do revestimento, escovamento da superfície, reparo do revestimento se estiver pulverulento.

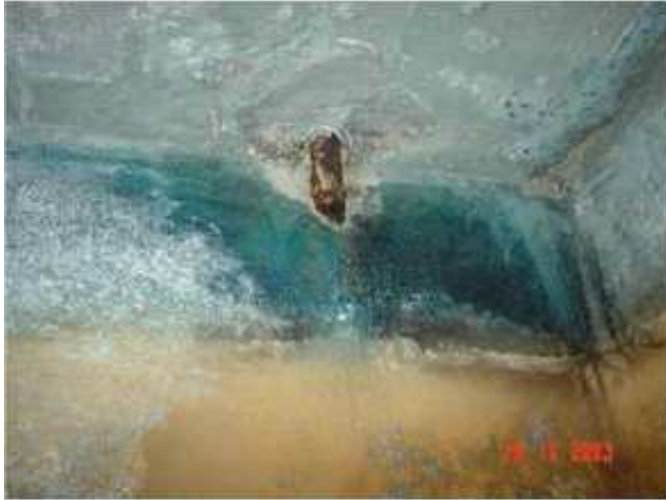
## Bolor

Manchas esverdeadas ou escuras, revestimento em desagregação.

- **Causas prováveis:** umidade constante, área não exposta ao sol.
- **Reparo:** eliminação da infiltração da umidade, lavagem com solução de hipoclorito, reparo do revestimento se estiver pulverulento

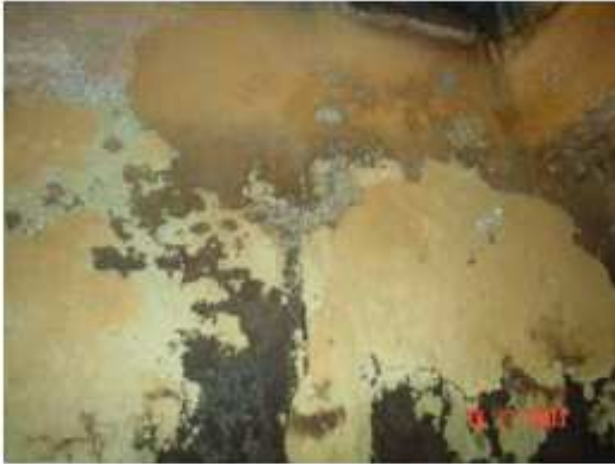
## Vesículas

Empolamento da pintura com parte interna branca, preta ou vermelho castanho.

- **Causas prováveis:** hidratação retardada do óxido de cálcio da cal, presença de pirita ou de matéria orgânica na areia, presença de concreções ferruginosas na areia.
- **Reparo:** renovação da camada de reboco.

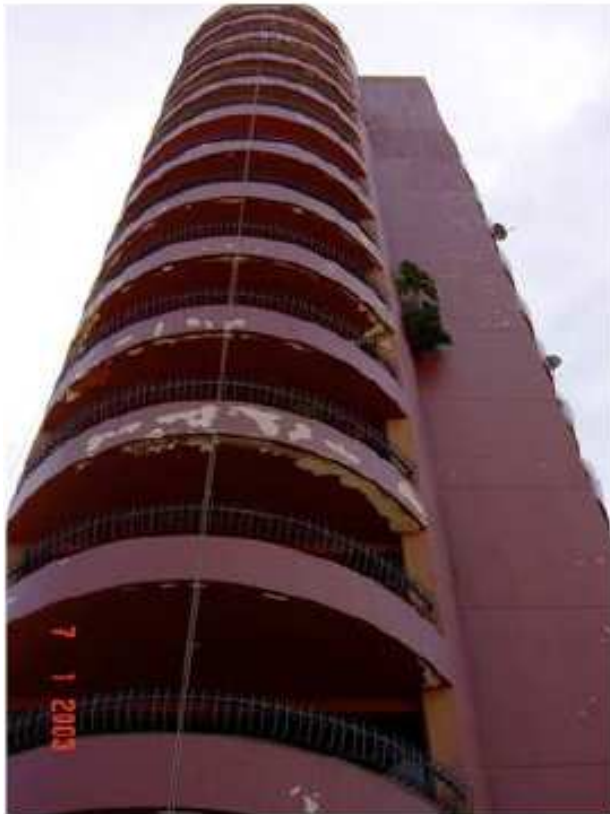
## Descolamento com empolamento

A superfície do reboco descola do emboço formando bolhas.

- **Causas prováveis:** hidratação retardada do óxido de magnésio da cal.
- **Reparo:** renovação da camada de reboco.

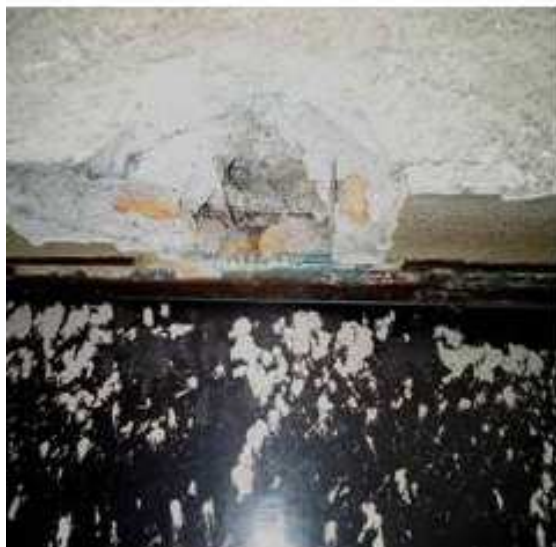
## Descolamento em placas duras

Placas endurecidas que quebram com dificuldade. Sob percussão, o revestimento apresenta som cavo.

■ **Causas prováveis:** superfície de contato com a camada inferior apresenta placas de mica, argamassa muito rica em cimento ou aplicada em camada muito espessa, corrosão da armadura do concreto de base. Em outros casos, a superfície da base é muito lisa ou está impregnada com substância hidrófuga, ou ainda a camada de chapisco está ausente.

■ **Reparo:** renovação do revestimento para o primeiro conjunto de causas. Apicoamento da base, aplicação de chapisco ou outro artifício para melhorar a aderência, antes da renovação do revestimento, no segundo caso.

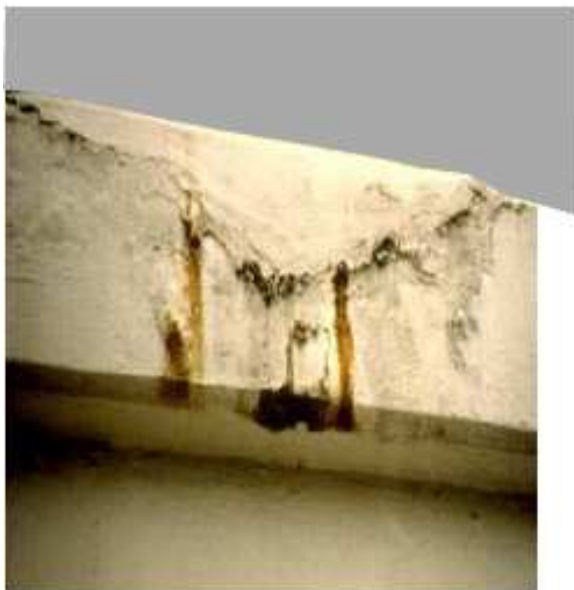
## Descolamento em placas quebradiças

Placas endurecidas, mas quebradiças, desagregando-se com facilidade e som cavo.

- **Causas prováveis:** argamassa magra, ausência da camada de chapisco.
- **Reparo:** renovação do revestimento.

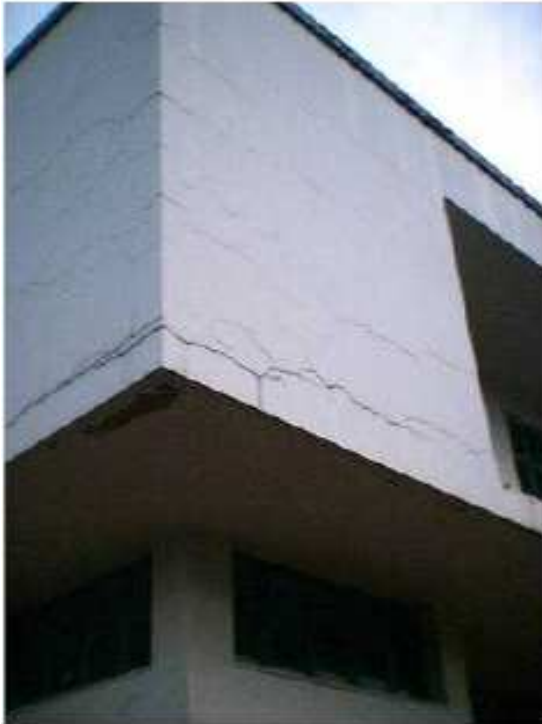
## Fissuras horizontais

Aparecem ao longo de toda a parede com descolamento do revestimento em placas, com som cavo.

- **Causas prováveis:** expansão da argamassa de assentamento por hidratação retardada do óxido de magnésio da cal, expansão da argamassa de assentamento pela reação cimento/sulfatos ou devido à presença de argilo-minerais expansivos no agregado.
- **Reparo:** no primeiro caso, renovação do revestimento após a hidratação completa da cal na argamassa. No segundo, a solução deve ser pensada de acordo com a intensidade da reação expansiva.

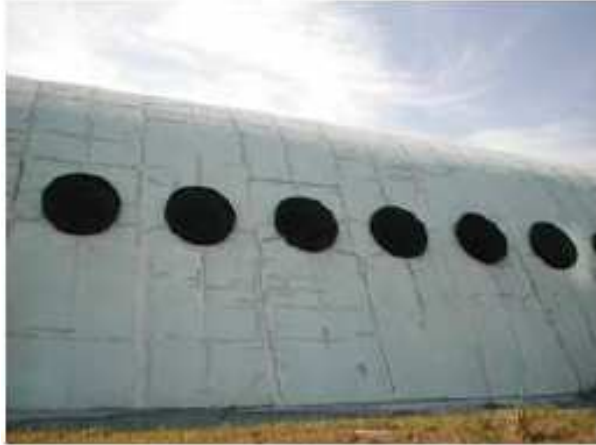
## Fissuras mapeadas

Distribuem-se por toda a superfície do revestimento em monocamada. Pode ocorrer descolamento do revestimento em placas (fácil desagregação).

■ **Causas prováveis:** ausência de juntas, retração da argamassa por excesso de finos de agregado, de água de amassamento, cimento como único aglomerante.

■ **Reparo:** reparo das fissuras e renovação da pintura, renovação do revestimento em caso de descolamento.

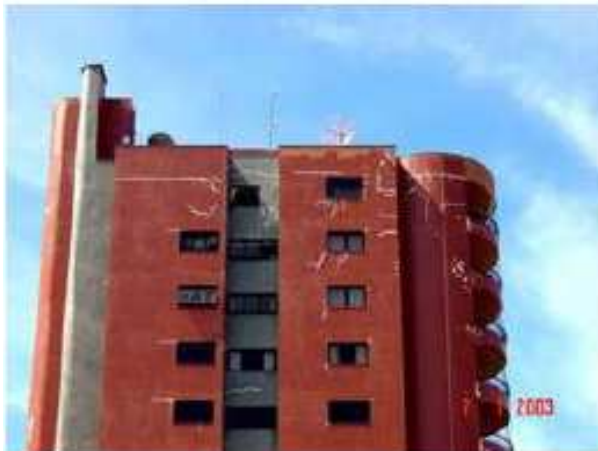
## Fissuras geométricas

Acompanham o contorno do componente da alvenaria.

- **Causas prováveis:** argamassa de assentamento com excesso de cimento ou finos no agregado, movimentação higrotérmica do componente.

- **Reparo:** reparo das fissuras e renovação da pintura.

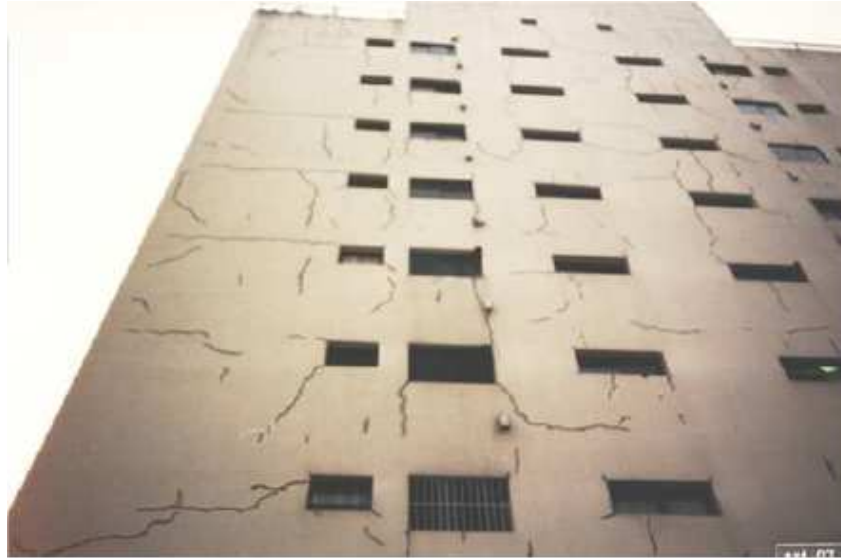
## FISURAS OCASIONADAS PELA AUSÊNCIA DE VERGA E CONTRAVERGA

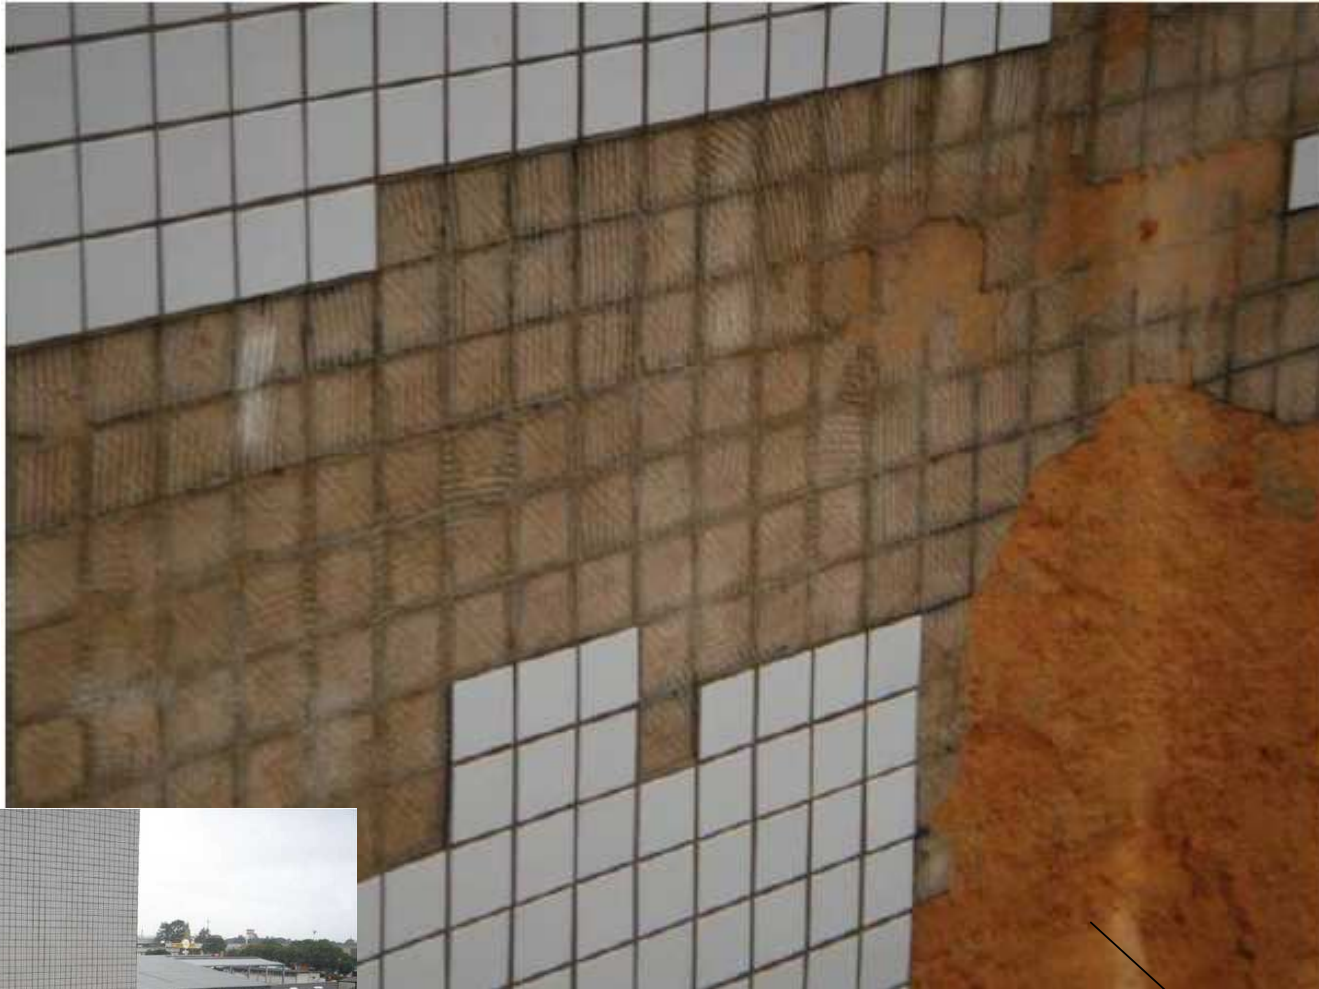
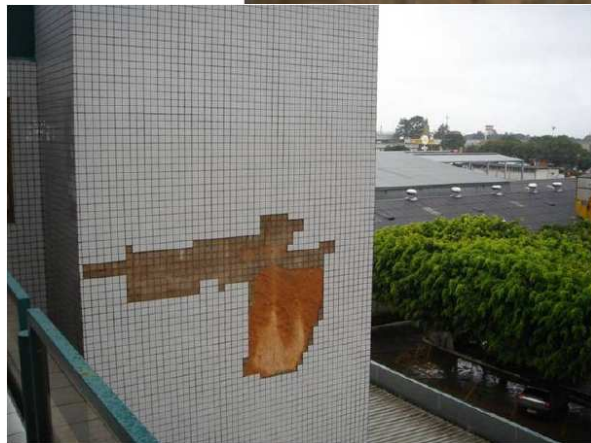
# PATOLOGIA EM FACHADAS CERÂMICAS

Uso de saibro

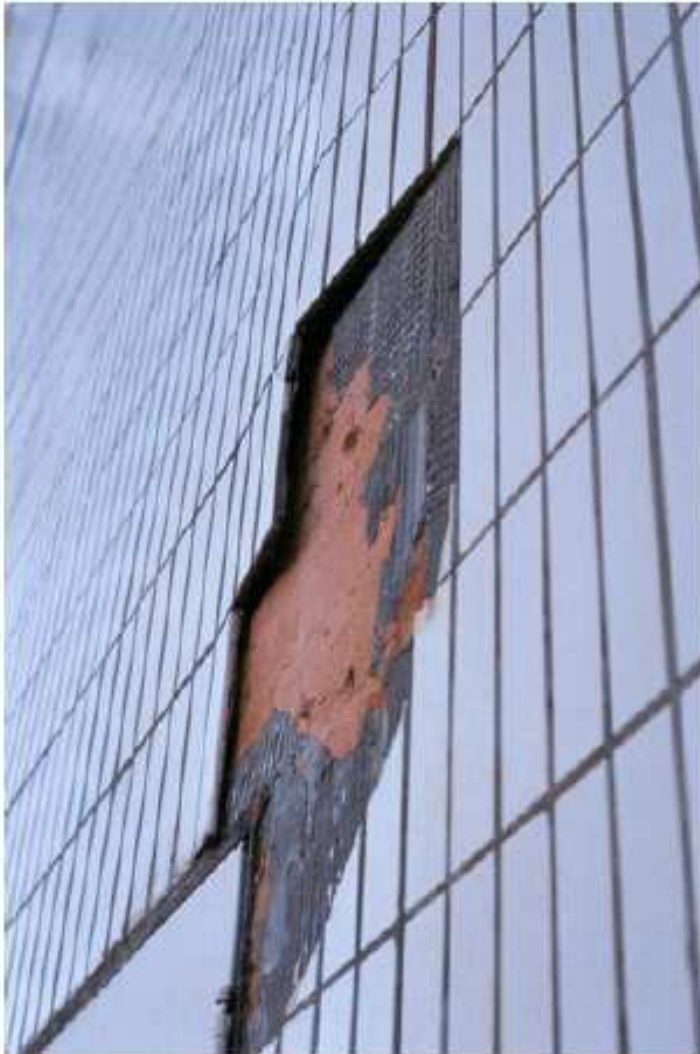
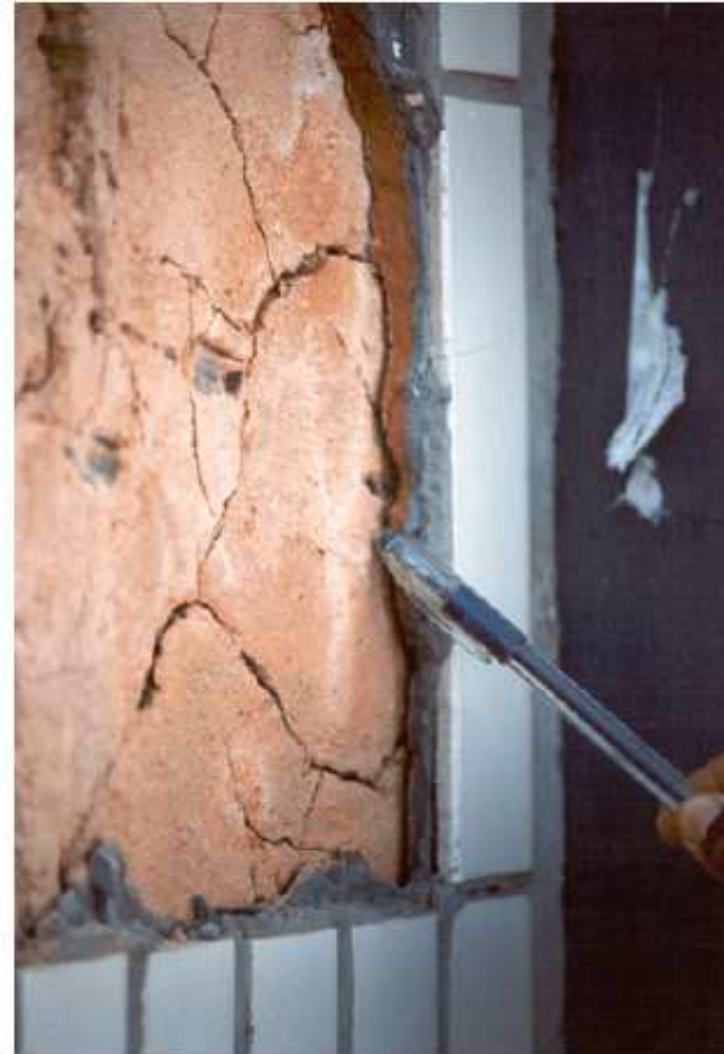
# PATOLOGIA EM FACHADAS CERÂMICAS

Uso de saibro
